Dự án Đại lộ Thăng Long một số vấn đề tồn tại trong đảm bảo an toàn giao thông

1. Một số thông tin về dự án.

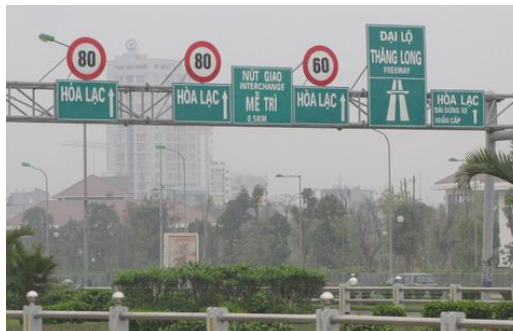
Từ 20/12/2010 đến 2/4/2011 tốc độ tối đa trên tuyến được nâng lên 100km/h đối với làn 2 làn bên trái theo chiều xe chạy và 80km/h đối với làn ngoài cùng. Do lún nghiêm trọng nên ngày 3 tháng 4 tốc độ tối đa dành cho ô tô lưu thông trên Đại lộ Thăng Long đã giảm từ 100km/h xuống 80 km/h đối với hai làn trong và 80km/h xuống 60km/h đối với làn ngoài theo quy định của Sở Giao thông Vận tải Hà Nội số 269/QĐ-GTVT. Như vậy, tốc độ tối đa 100 km/h được duy trì trên Đại lộ được hơn 3 tháng.

Hình 1. Tốc độ tối đa trở về 80km/h

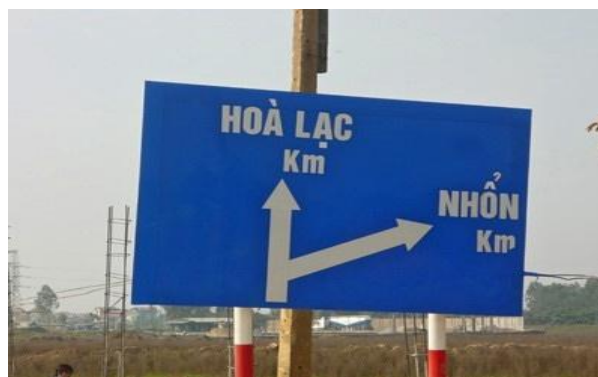
- Kiểm tra việc bố trí biển báo trên đường: Dù mới được đưa vào sử dụng chưa lâu nhưng Đại lộ Thăng Long đã bộc lộ khá nhiều vấn đề bất cập như: Mặt đường không phẳng, đèn cao áp liên tục sáng giữa ban ngày, quá ít lối rẽ và vẫn tồn tại những chiếc biển báo thiếu thông tin. Trên Đại lộ có một lối rẽ đi Nhõn (thuộc huyện Từ Liêm), ngay ở đầu lối rẽ có một biển báo chỉ hai ngã đường, đi thẳng là Hoà Lạc, rẽ phải là đi Nhõn. Tuy nhiên, việc chỉ dẫn đến hai địa danh trên có phần km bỏ trống.

Hình 2. Thiếu thông tin trên biển chỉ dẫn

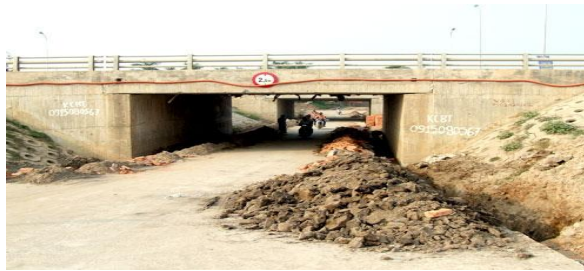
- Không đủ tầm nhìn: Toàn bộ hầm chui có góc cua và tầm nhìn rất hạn chế vốn được thiết kế khá nhỏ và thấp, độ cua rất hẹp, các xe sẽ bị rào chắn che khuất tầm nhìn. Nếu cho xe máy đi 2 chiều tại đường gom trong khi phương án mở rộng tầm nhìn tại các hầm chui và hệ thống biển báo, đèn tín hiệu chưa đồng bộ, đặc biệt các nhà thầu vẫn còn thi công nhiều hạng mục đường gom dang dở sẽ tiềm ẩn nguy cơ TNGT và ùn tắc cao.

Hình 3. Các hầm chui có tầm nhìn hạn chế

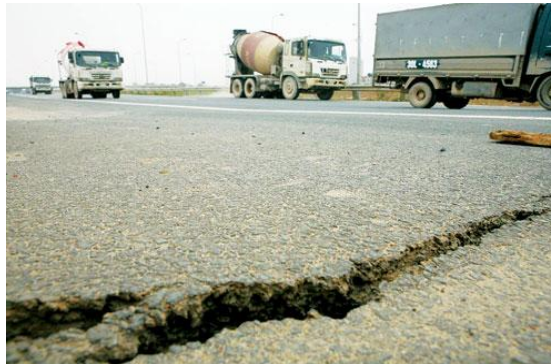
Các vị trí trên tuyến đường có sự thay đổi đột ngột gây ra bất ổn trong khai thác giao thông. Tại đoạn Km8+600, Km9+189 hay Km9+700, mặt đường liên tục xuất hiện những vết “nổ” sâu, miệng rộng cỡ gần bằng chiếc bát ăn cơm, cùng những gờ “sóng” gập ghềnh có thể nhìn rõ. Thậm chí, đã bắt đầu có biểu hiện của rạn nứt, tạo thành một khe hở sâu hoắm có thể dứt lọt bàn tay của người lớn, chạy cắt ngang lòng đường.

Hình 4. Rạn nứt trên Đại lộ Thăng Long

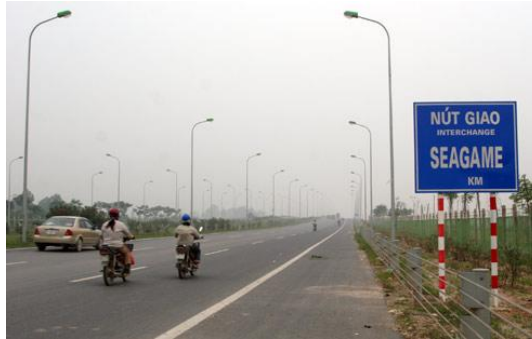
Hình 5. Nhìn tấm biển báo này, người đi đường khó có thể biết còn bao xa nữa sẽ đến nút giao SEA Games

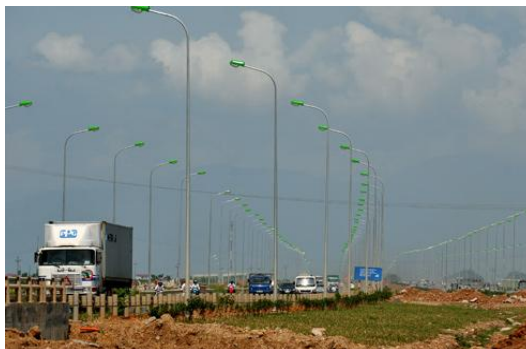
Hình 6. Hệ thống đèn cao áp đã được lắp đặt xong, sẵn sàng đi vào phục vụ

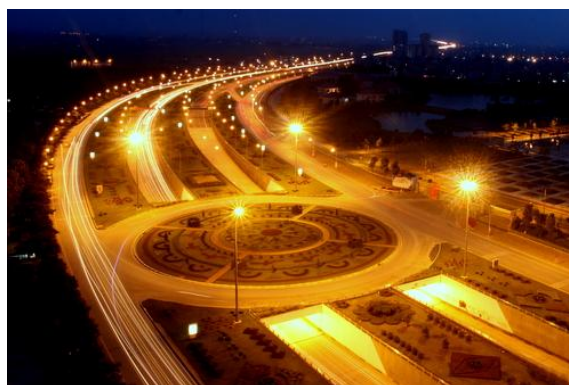
Hình 7. Hệ thống đèn đảm bảo chiếu sáng đầy đủ cả đêm lẫn ngày

Cần bố trí đèn chiếu sáng nâng cao khả năng chỉ đường tránh nhằm lẫn cho lái xe khi quan sát có thể xét cá biệt việc chiếu sáng nhân tạo ở các điểm nút giao thông lớn qua cầu lớn, qua hầm và các khu dân cư. Từ chỗ được chiếu sáng tới chỗ không chiếu sáng, độ rọi không được thay đổi quá 1candela/m² trên 100m để chiếu dài chống lóa.

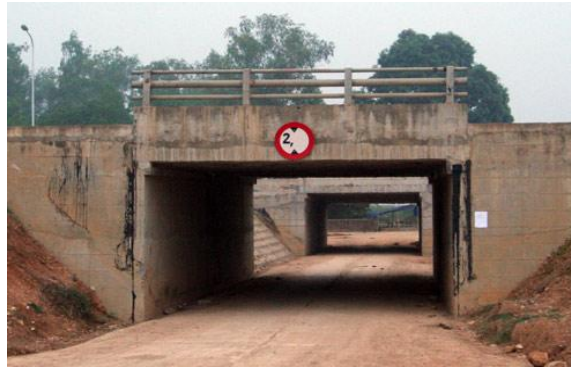
Hình 8. Những hầm chui dân sinh cũng chưa có quy định chiều cao tối thiểu đối với phương tiện

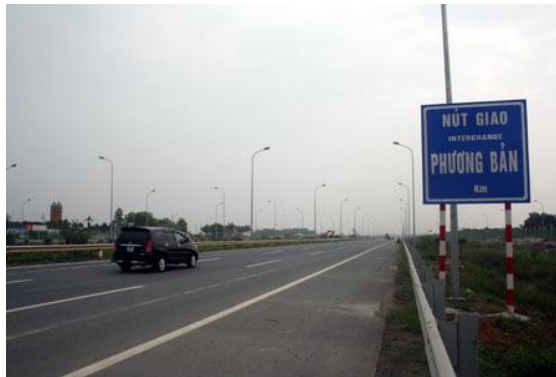
Hình 9. Biển chỉ dẫn chưa hoàn thiện

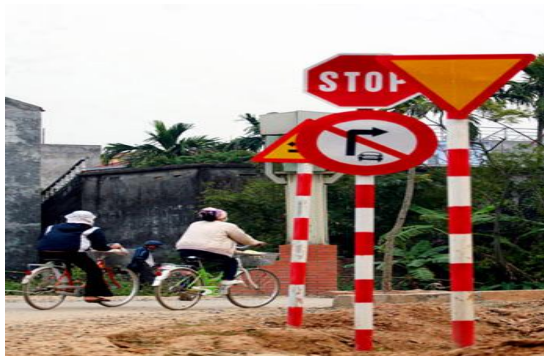
Hình 10. Biển báo được lắp đặt quá gần nhau, khiến người tham gia giao thông khó quan sát

Đại lộ Thăng Long là tuyến đường hiện đại nhất Việt Nam hiện nay. Vậy để đảm bảo ATGT cho các phương tiện qua lại đề nghị cơ quan chức năng nghiên cứu lắp đặt biển báo thích hợp, cùng với đó, cần phải xử lý nghiêm những vi phạm đang diễn ra trên Đại lộ. Các trường hợp biển báo giao thông không được phép và sử dụng biển báo không đúng tiêu chuẩn.

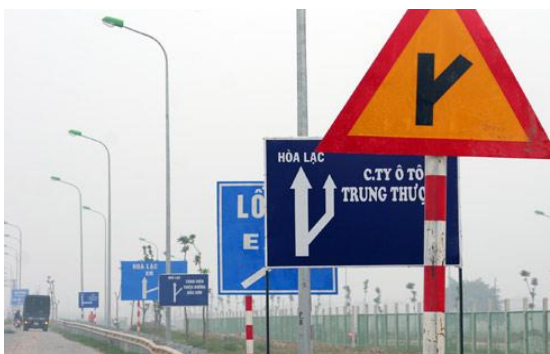
Hình 11. Đoạn đường chỉ chít biển khiến người đi đường khó phân biệt

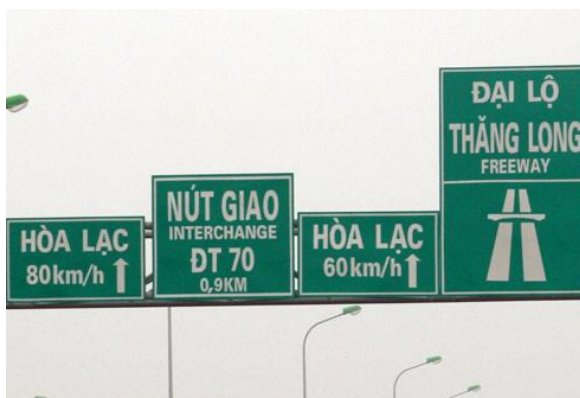
Trên đại lộ vẫn còn tồn tại các biển báo chưa đầy đủ thông tin trên biển báo hoặc có quá nhiều thông tin trên biển báo vẫn còn tồn tại.

Hình 12. Người đi đường cũng khó có thể nhận biết, với tám biển này, ở mỗi làn, họ được chạy với tốc độ tối đa hay tối thiểu 80 và 60 km một giờ

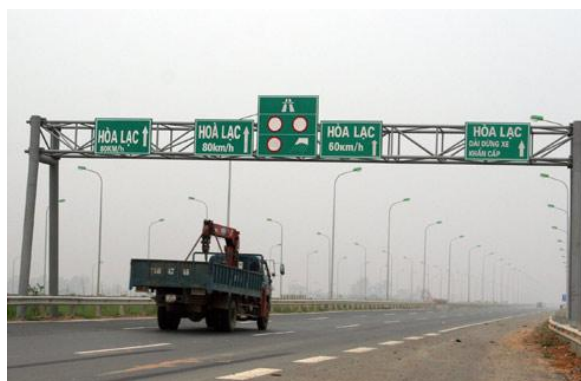
Hình 13. Thiếu vắng biển quy định tốc độ tối đa (biển trắng, hình tròn có viền đỏ) và biển giới hạn tốc độ tối thiểu (biển hình tròn, màu xanh) là nguyên nhân khiến người điều khiển ô tô nơm nớp lo bị phạt

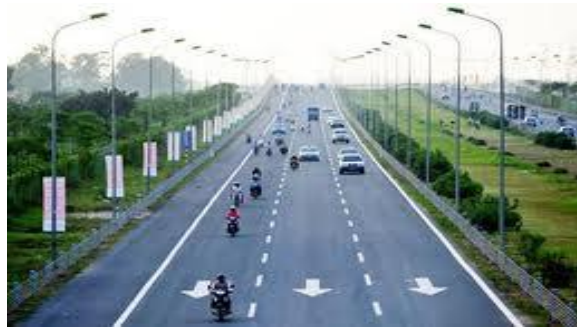
Hình 14. Có vị trí vạch sơn cũ được thay song vẫn chưa xóa bỏ và có thể gây nhầm lẫn cho người điều khiển phương tiện

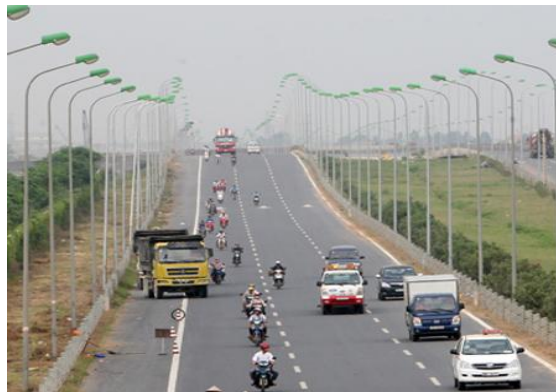
Hình 15. Không có chỗ gián đoạn về vạch sơn nơi xe chạy thẳng và sự tồn tại những làn xe dễ gây nhầm lẫn dẫn đến tắc đường

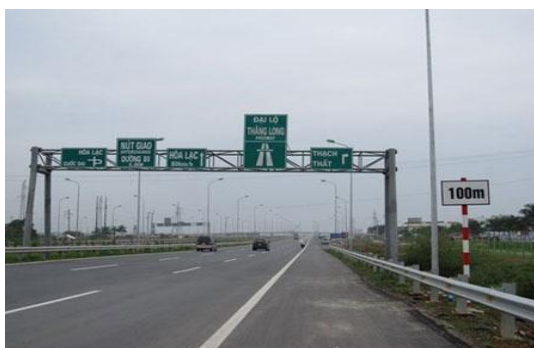
Hình 16. Hai bên đường đỉnh phản quang được bố trí dọc tuyến cùng rào chắn để dẫn đường

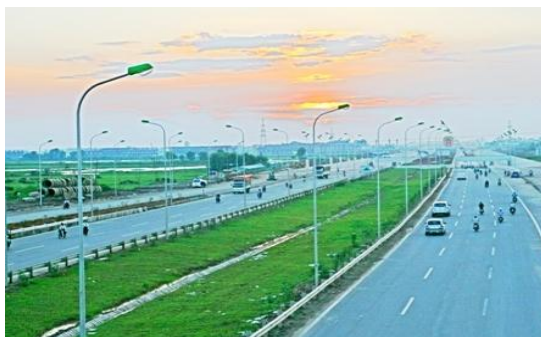
Đọc theo mỗi bên đường có khu vực giải tỏa đảm bảo an toàn hành lang giao thông

Hình 17. Hành lang giao thông

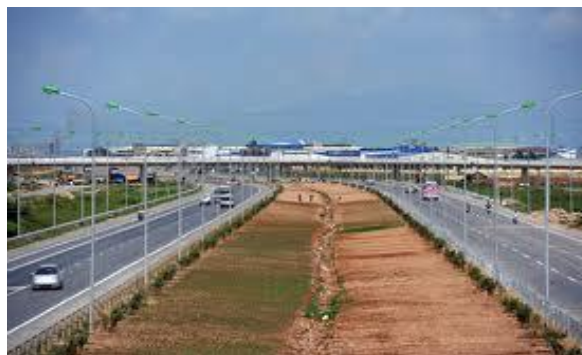
Hình 18. Dải phân cách giữa 2 đường cao tốc rộng 20m; 2 dải đất dự trữ giữa hai dải đường đô thị

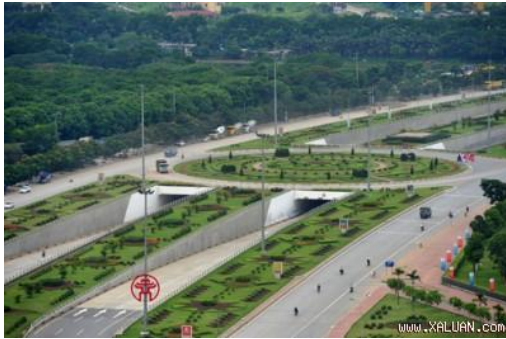
Dọc đường có các vịnh xe bus được xây dựng lùi vào tránh các làn xe chính không gây ảnh hưởng tới sự lưu thông của dòng phương tiện. Nhưng các thiết bị chiếu sáng tại các vị trí này chưa được lắp đặt để đảm bảo an ninh và an toàn cho hành khách đi xe.

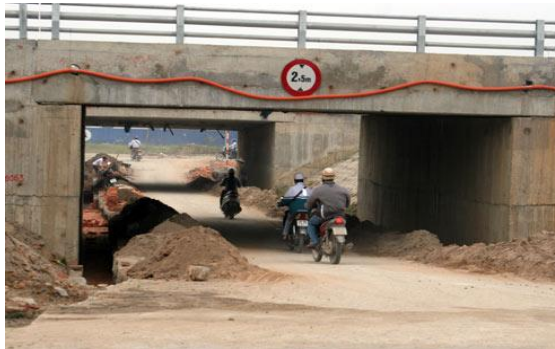
Hầm chui dân sinh được bố trí dọc đường đã hoàn thiện thuận tiện cho việc sang đường của xe cơ giới và nhu cầu đi lại sinh hoạt của người dân hai bên đường.
